KIA NIRO 2WD

TESTDATO: 12.12.2024

EC26149

NBF Tilstandsrapport er utarbeidet av Norges Bilbransjeforbund og Forbrukerrådet.

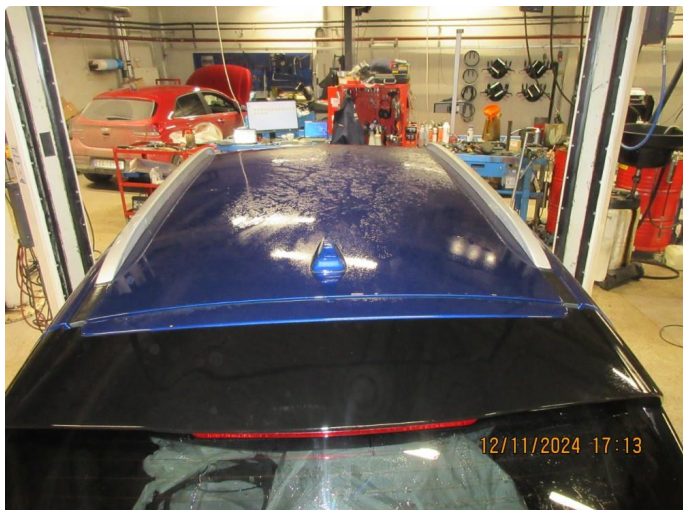
1.1 Bilen ser fin ut, der finnes litt riper her og der, normale bruksmerker, men har ikke sett noen større grove riper eller skader. legger ved noen bilder av bilen.

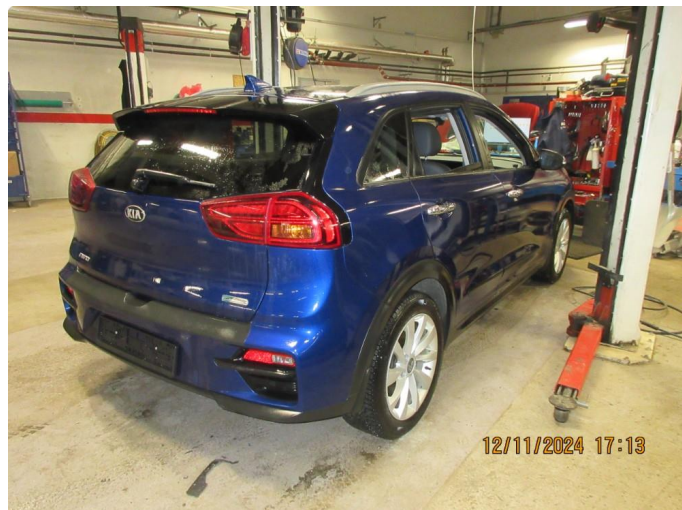
1.1 Bilen ser fin ut, der finnes litt riper her og der, normale bruksmerker, men har ikke sett noen større grove riper eller skader. legger ved noen bilder av bilen.

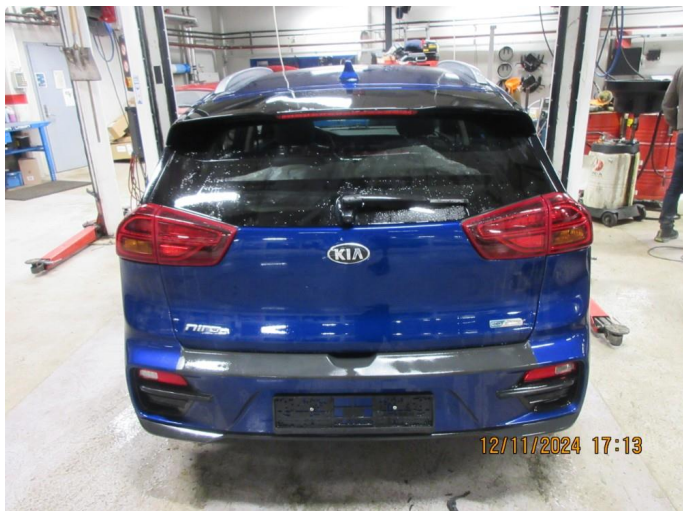
1.1 Bilen ser fin ut, der finnes litt riper her og der, normale bruksmerker, men har ikke sett noen større grove riper eller skader. legger ved noen bilder av bilen.

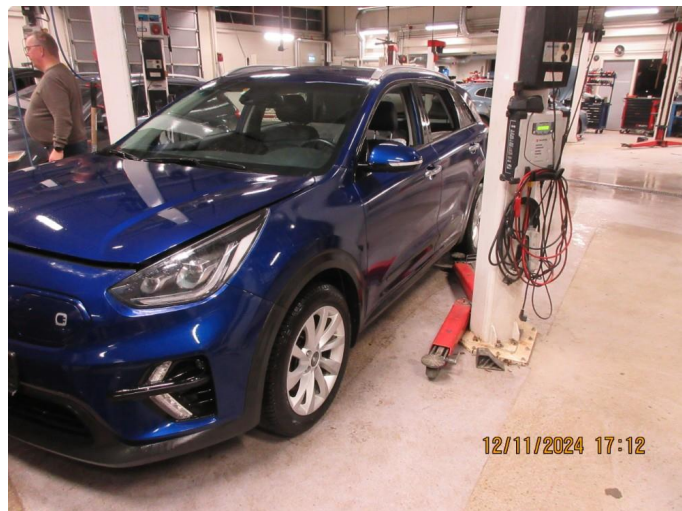
1.1 Bilen ser fin ut, der finnes litt riper her og der, normale bruksmerker, men har ikke sett noen større grove riper eller skader. legger ved noen bilder av bilen.

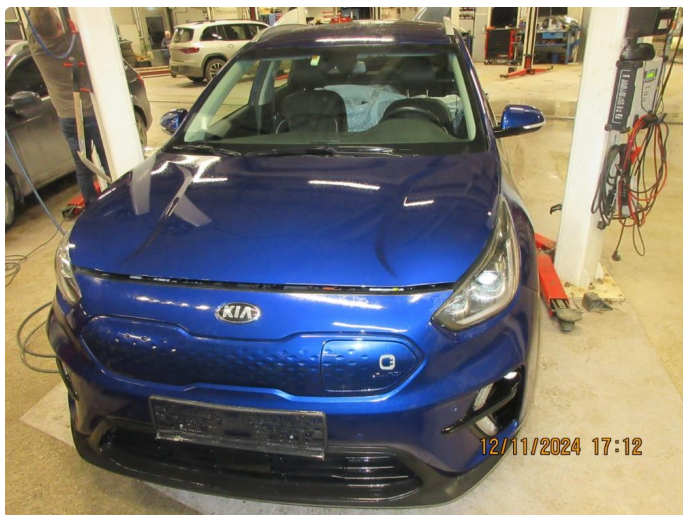
1.1 Bilen ser fin ut, der finnes litt riper her og der, normale bruksmerker, men har ikke sett noen større grove riper eller skader. legger ved noen bilder av bilen.

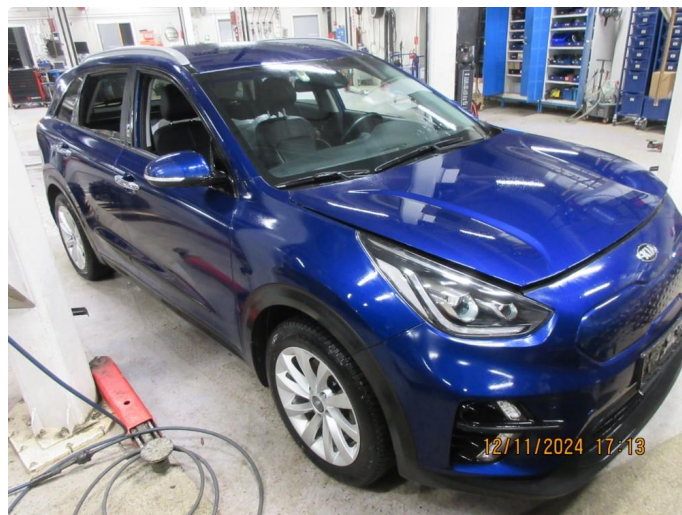
1.1 Bilen ser fin ut, der finnes litt riper her og der, normale bruksmerker, men har ikke sett noen større grove riper eller skader. legger ved noen bilder av bilen.

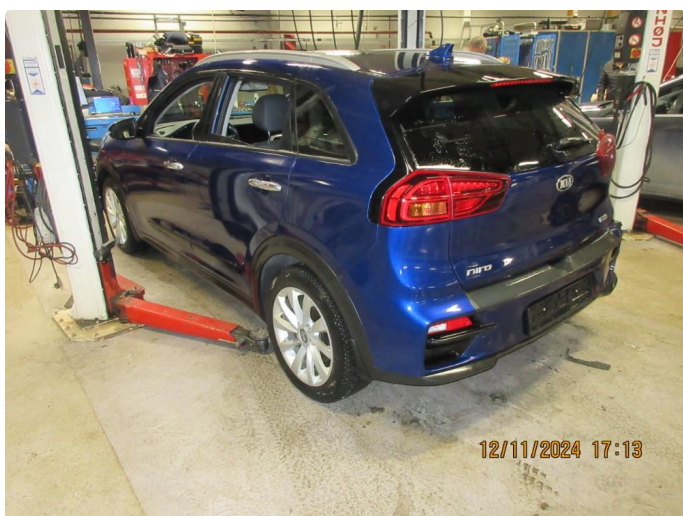
1.1 Bilen ser fin ut, der finnes litt riper her og der, normale bruksmerker, men har ikke sett noen større grove riper eller skader. legger ved noen bilder av bilen.

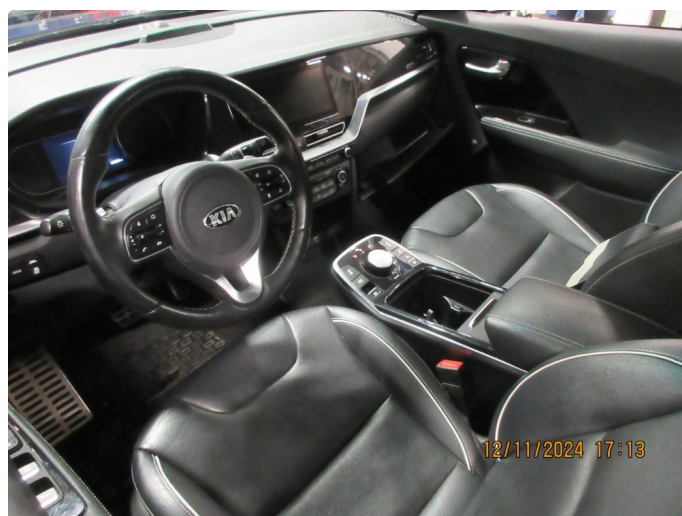
1.1 Bilen ser fin ut, der finnes litt riper her og der, normale bruksmerker, men har ikke sett noen større grove riper eller skader. legger ved noen bilder av bilen.
