**VOLKSWAGEN TRANSPORTER 150 HK AUTOMAT 4WD**
**TESTDATO: 11.10.2025**
**KODE: 1835968**

**VJ16032**

NBF Tilstandsrapport er utarbeidet av Norges Bilbransjeforbund og Forbrukerrådet.

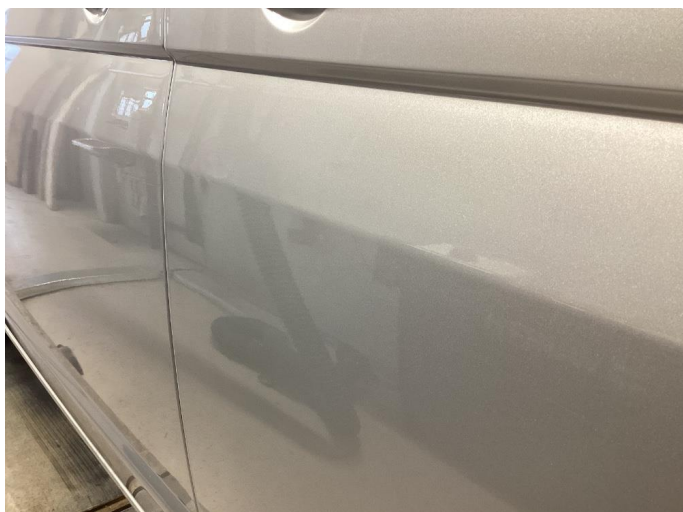
| Punkt | Beskrivelse | Plassering |
|---|---|---|
| 1.1 Dører | Liten parkeringsbulk i høyre fordør. | høyre foran |

1.1 Liten parkeringsbult i høyre fordør.

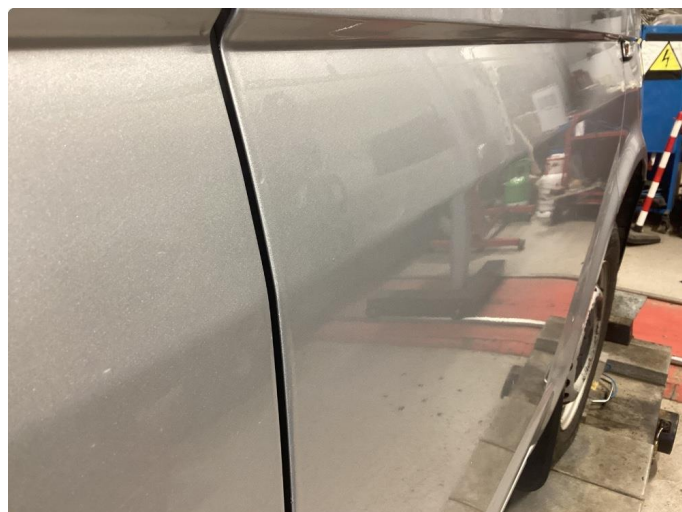
1.1 Liten parkeringsbult i høyre fordør.
