VOLKSWAGEN AMAROK 224 HK AUTOMAT 4WD

TESTDATO: 25.02.2025

NBF Tilstandsrapport er utarbeidet av Norges Bilbransjeforbund og Forbrukerrådet.

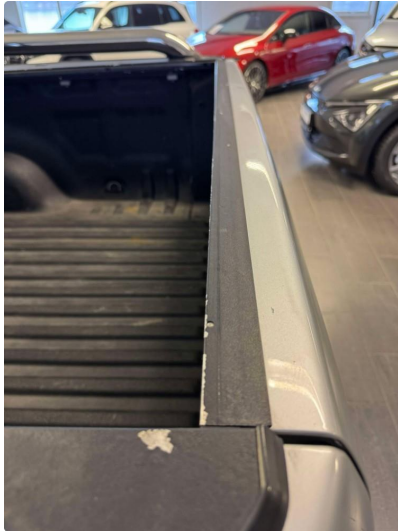
| Punkt | Beskrivelse | Plassering |
|---|---|---|
| 1.1 Lakk | Normal bruksslitasje i lakk iht alder og km | |

1.1 Normal bruksslitasje i lakk iht alder og km

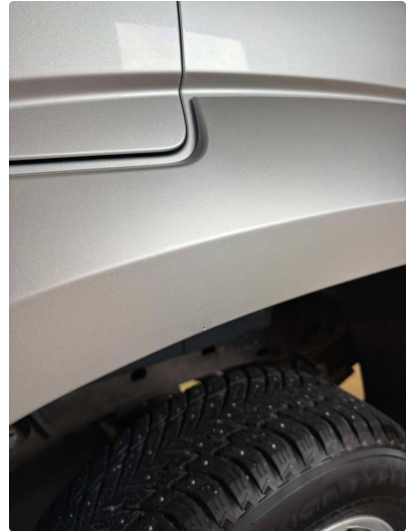
1.1 Normal bruksslitasje i lakk iht alder og km

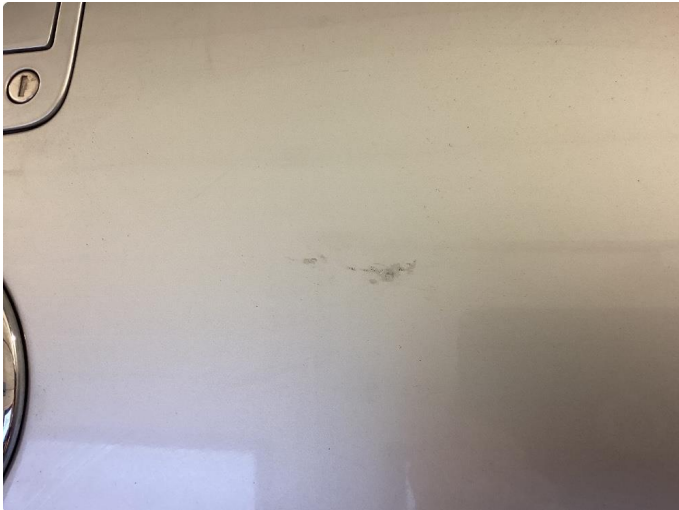
| Punkt | Beskrivelse | Plassering |
|---|---|---|
| 1.2 Bakluke | skade | |

1.2 Skade

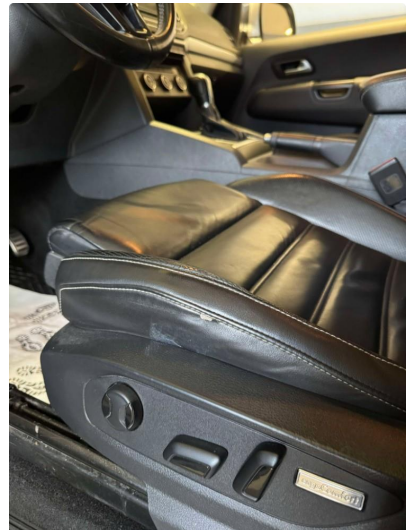
| Punkt | Beskrivelse | Plassering |
|---|---|---|
| 2.1 Seter | Mindre slitasje på sete | |

2.1 Mindre slitasje på sete
