AUDI E-TRON 50 4WD

TESTDATO: 15.04.2025

CHASSISNR: WAUZZZGE1LB033503

NBF Tilstandsrapport er utarbeidet av Norges Bilbransjeforbund og Forbrukerrådet.

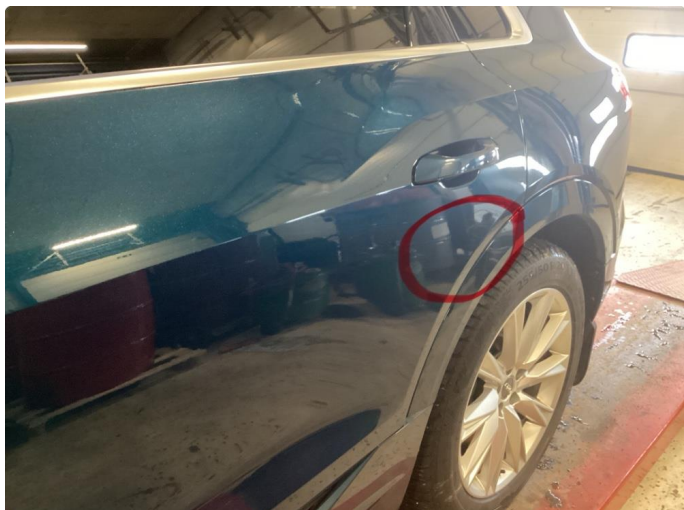
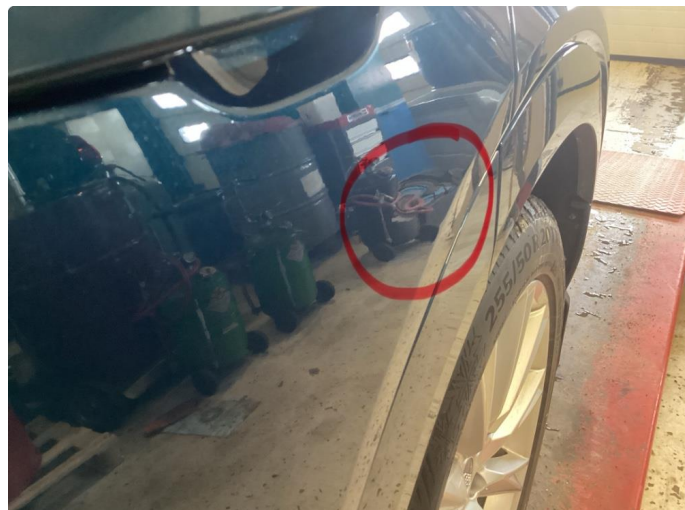
| Punkt | Beskrivelse | Plassering |
|---|---|---|
| 1.1 Dører | Liten parkeringsbulk - Kan fikses med smart-repair | venstre bak |

1.1 Liten parkeringsbulk - Kan fikses med smart-repair

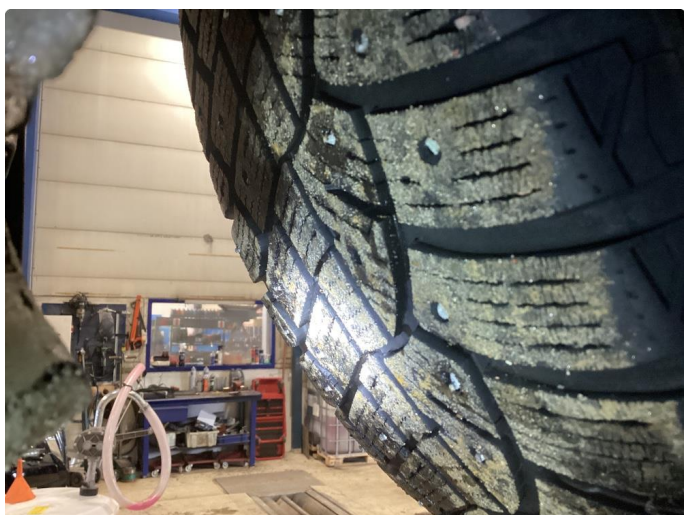
| Punkt | Beskrivelse | Plassering |
|---|---|---|
| 1.2 Dekk/Felger | Vinterdekk mangler noe pigger | foran |

1.2 Vinterdekk mangler noe pigger

| | VENSTRE FORAN | HØYRE FORAN | VENSTRE BAK | HØYRE BAK |
|---|---|---|---|---|
| MØNSTERDYBDE VINTERDEKK (MM) | 5 | 4 | 6 | 5 |

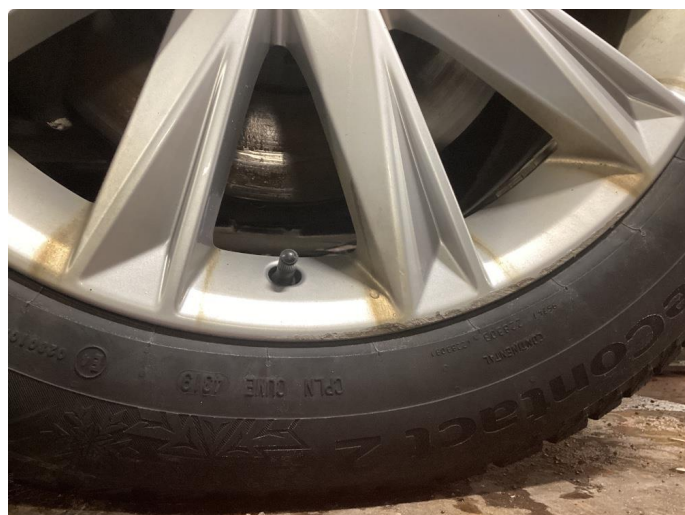
| Punkt | Beskrivelse | Plassering |
|---|---|---|
| 1.3 Dekk/Felger | kantkjørt felg | høyre foran |

1.3 Kantkjørt felg
