**KIA NIRO 2WD**
**TESTDATO: 08.04.2025**
**KODE: 1686804**

**Elektrisk**
**CHASSISNR: KNACC81GFM5083647**
**BRUKTIMPORT: Nei**
**KJØRETØY: Personbil**
**FRIST FOR PKK: 26.08.2025**

NBF Tilstandsrapport er utarbeidet av Norges Bilbransjeforbund og Forbrukerrådet.

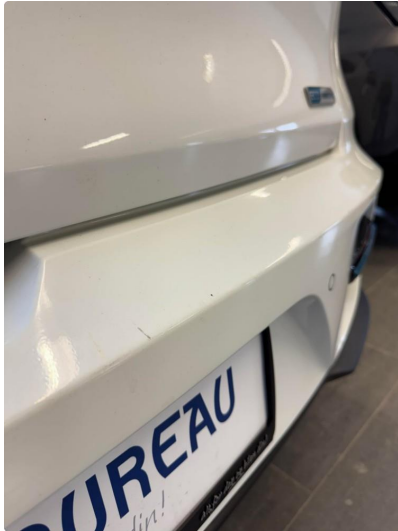
| Punkt | Beskrivelse | Plassering |
|---|---|---|
| 1.1 Lakk | Normale bruksmerker iht alder og km på bakfanger | |

1.1 Normale bruksmerker iht alder og km på bakfanger

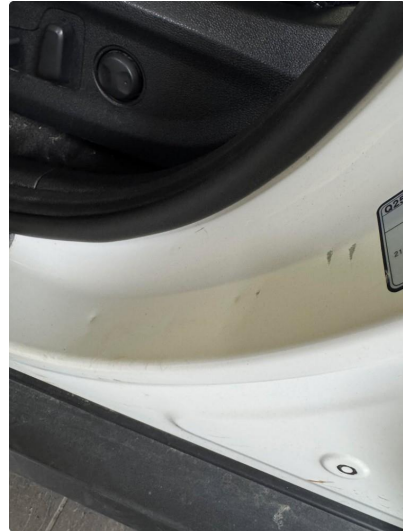
| Punkt | Beskrivelse | Plassering |
|---|---|---|
| 1.2 Dører | Noe mindre slitasje i døråpning - Normal bruksslitasje | |

1.2 Noe mindre slitasje i døråpning - Normal bruksslitasje

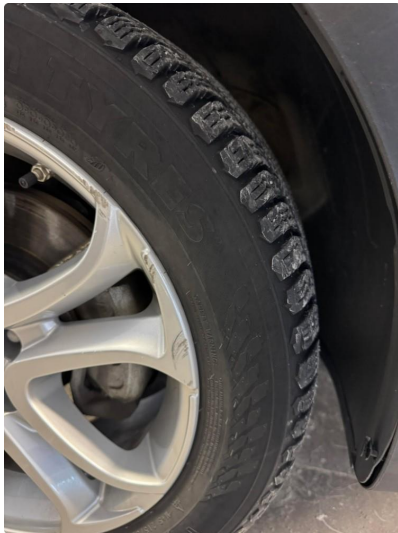
| Punkt | Beskrivelse | Plassering |
|---|---|---|
| 1.3 Dekk/Felger | H.felg noe kantkjørt - Normal bruksslitasje | |

1.3 H.felg noe kantkjørt - Normal bruksslitasje
