**MITSUBISHI MITSUBISHI OUTLANDER 4WD**
**TESTDATO: 29.07.2025**
**KODE: 1769365**

NBF Tilstandsrapport er utarbeidet av Norges Bilbransjeforbund og Forbrukerrådet.

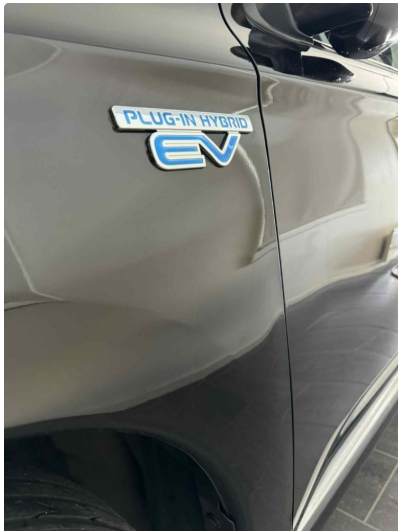
| Punkt | Beskrivelse | Plassering |
|---|---|---|
| 1.1 Lakk | Noe ripe(r) i lakk - Normal slitasje iht alder og km | |

1.1 Noe ripe(r) i lakk - Normal slitasje iht alder og km

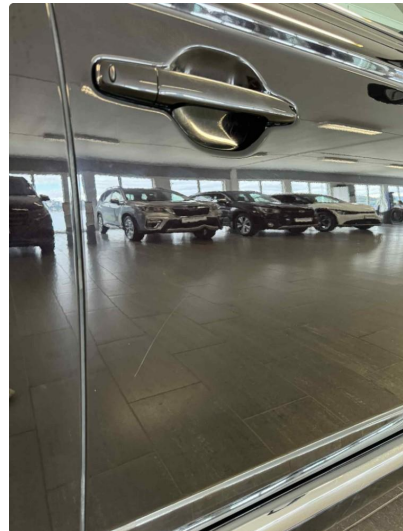
1.1 Noe ripe(r) i lakk - Normal slitasje iht alder og km

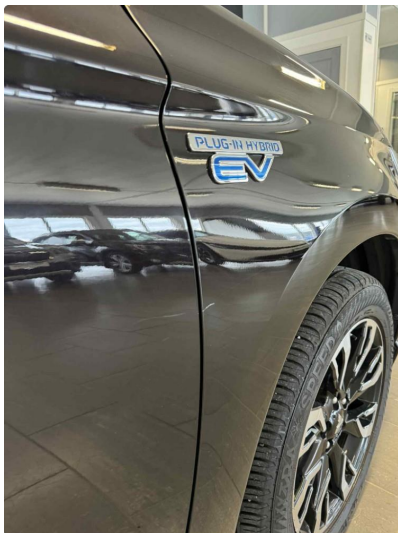
1.1 Noe ripe(r) i lakk - Normal slitasje iht alder og km

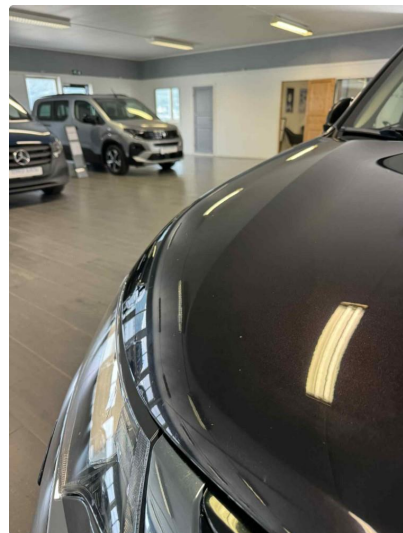
| Punkt | Beskrivelse | Plassering |
|---|---|---|
| 1.2 Panser | Noe steinsprut i panser | |

1.2 Noe steinsprut i panser

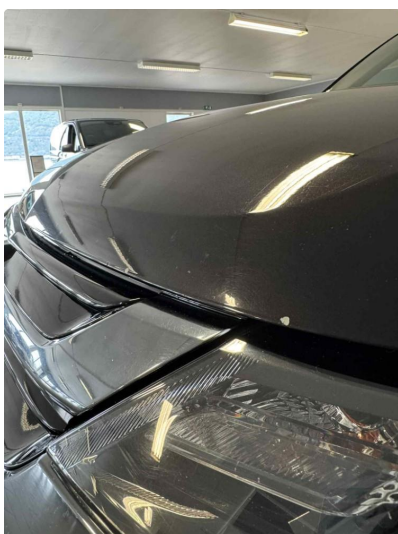
1.2 Noe steinsprut i panser

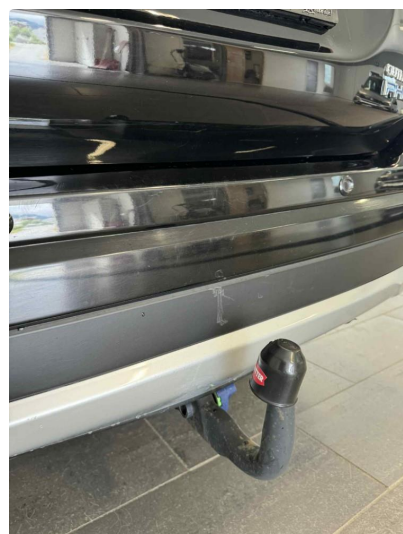
| Punkt | Beskrivelse | Plassering |
|---|---|---|
| 1.3 Skjermer | Noe lett slitasje på bakskjerm - plastikk<br>Normal slitasje | |

1.3 Noe lett slitasje på baksjerm - plastikk  
Normal slitasje
