**MERCEDES-BENZ EQC 400 4MATIC 4WD**
**TESTDATO: 10.04.2025**
**KODE: 1688141**

**EC34212**

NBF Tilstandsrapport er utarbeidet av Norges Bilbransjeforbund og Forbrukerrådet.

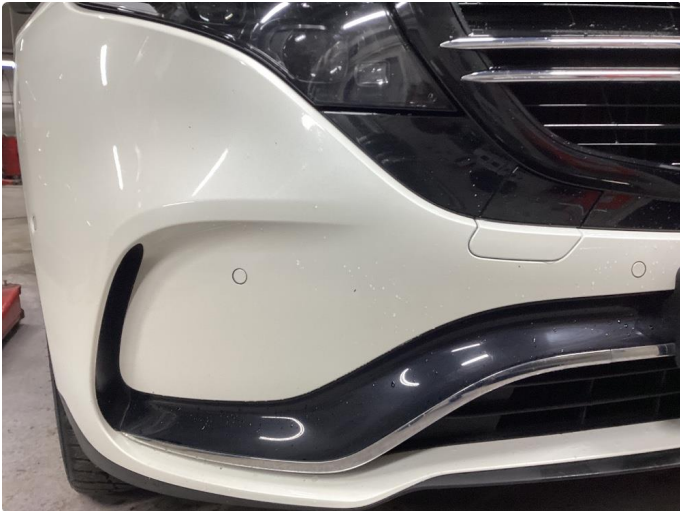
| Punkt | Beskrivelse | Plassering |
|---|---|---|
| 1.1 Lakk | En del stensprang i front | |

1.1 En del stensprang i front

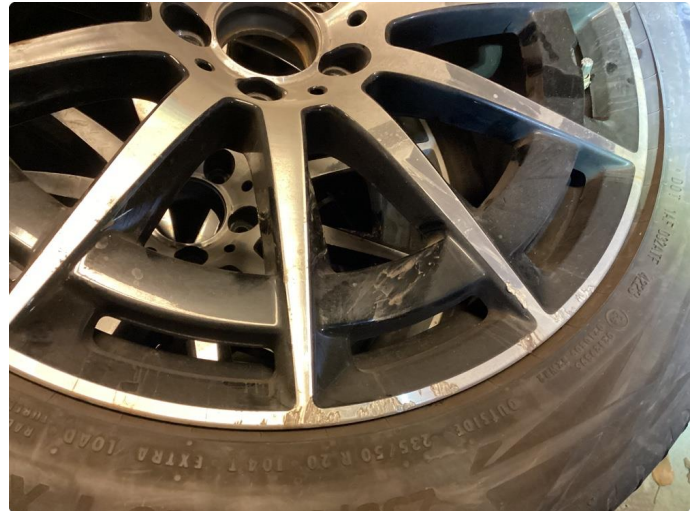
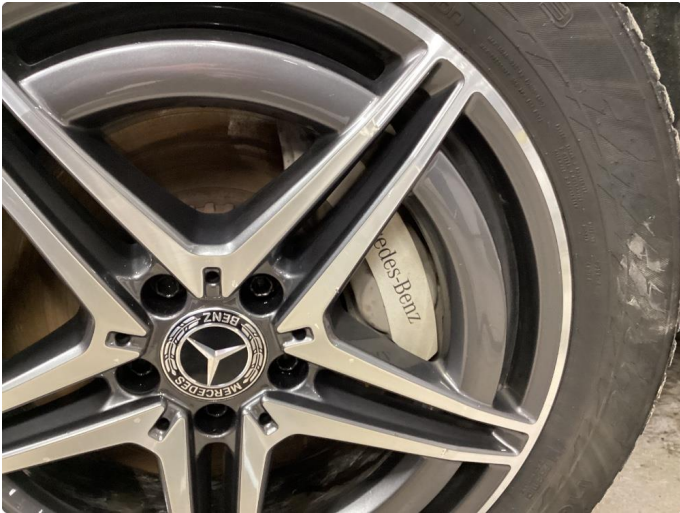
| Punkt | Beskrivelse | Plassering |
|---|---|---|
| 1.2 Dekk/Felger | Felg vsf er litt kantkjørt | |

1.2 Felg vsf er litt kantkjørt

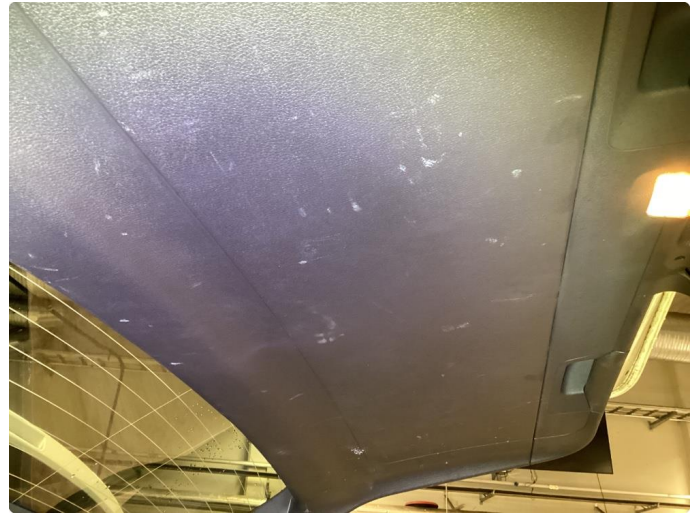
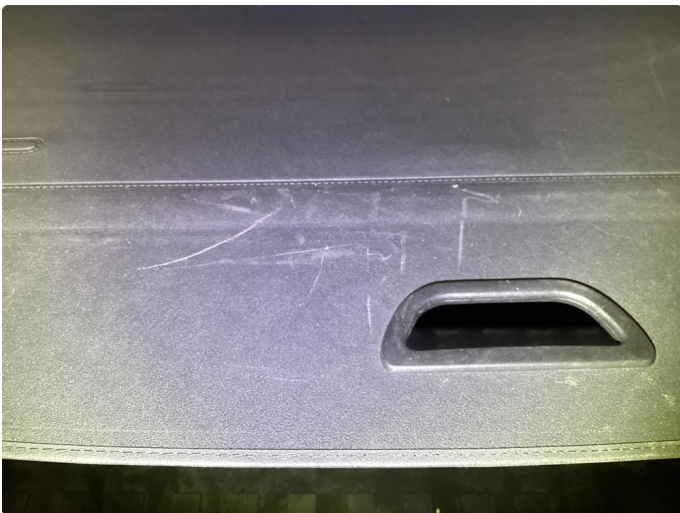
| Punkt | Beskrivelse | Plassering |
|---|---|---|
| 2.1 Deksel | Noen bruksriper/merker i dørtrekk i bagasjeromsluke, samt på rollo. | |

2.1 Noen bruksriper/merker i dørtrekk i bagasjeromsluke, samt på rollo.
